För Livskraftiga småvatten i Kvarkenregionen
Merenkurkun pienvesien elinvoiman puolesta

Inspektion av fiskleden i Norrfjärden

17 maj 2013

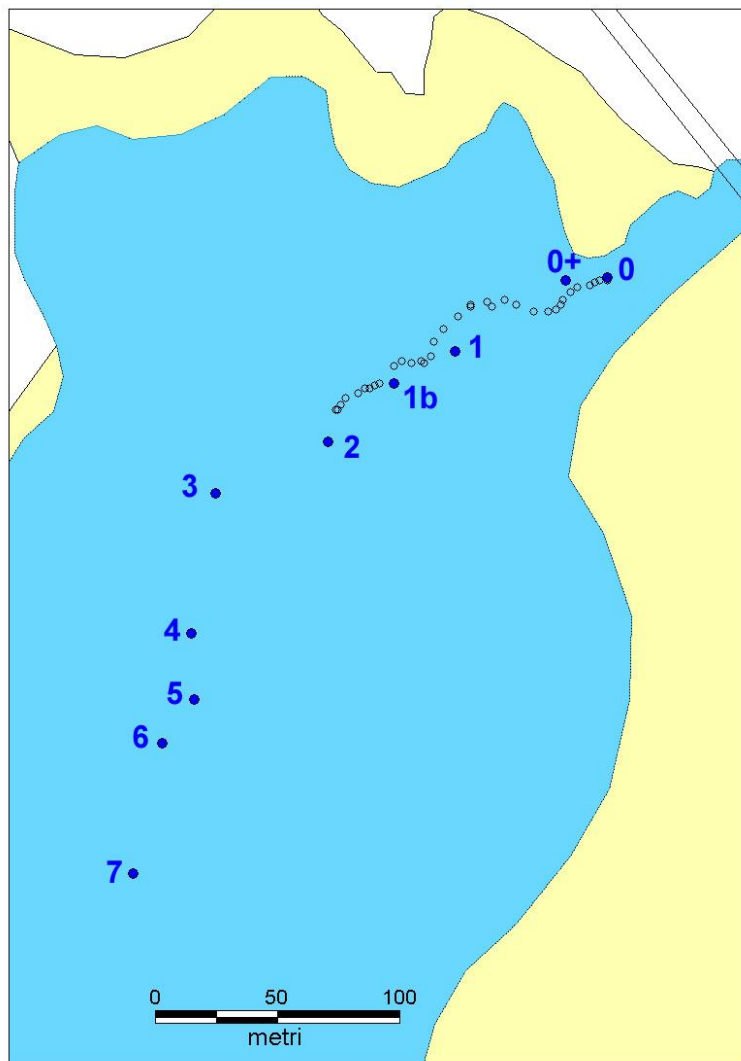
Bild 1. Fram till år 2010 grävd och stensatt del av fiskleden utanför Flybäckens mynning utmärkt med små svarta cirklar. Siffrorna 0-7 är punkter i den fiskvandringsled som 2002-2003 uppföljdes i Norrfjärden.

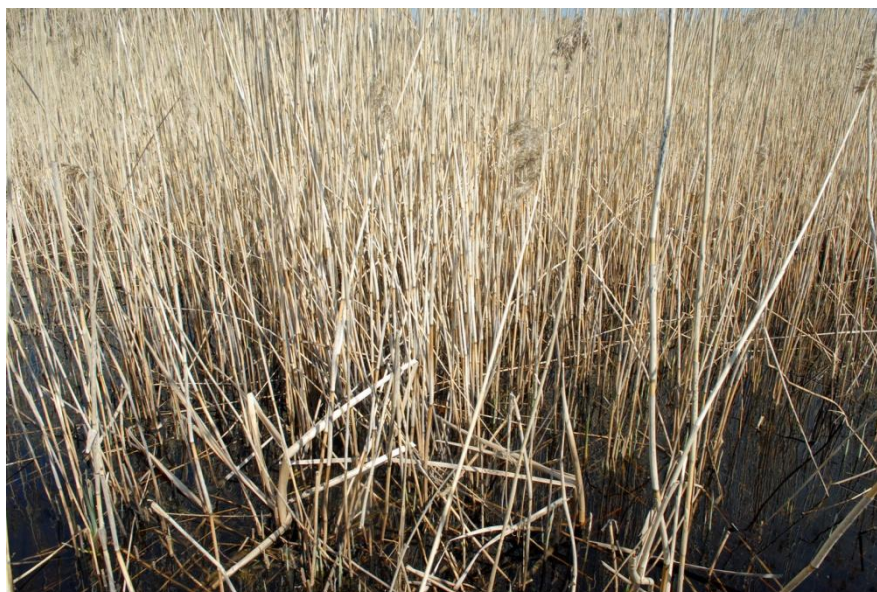
I den nedre delen av avsnitt 1 i Flybäcken finns ett ca 30m långt avsnitt med tät vassvegetation. Det hindrar inte fiskvandring men en stensatt fåra kunde likväl anläggas från punkt 0 norrut..

Bild 2. Vassvegetation vid punkt 0.

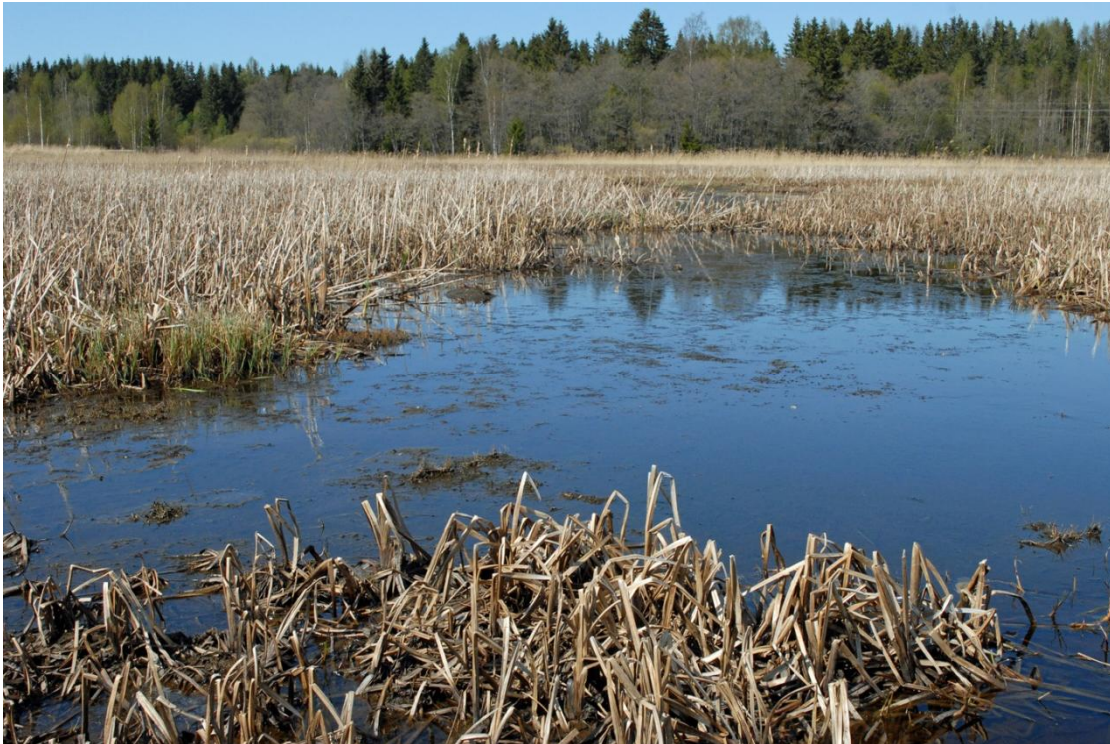
I den nedre delen av avsnitt 1 i Flybäcken finns ett ca 30m långt avsnitt med tät vassvegetation. Det hindrar inte fiskvandring men en stensatt fåra kunde likväl anläggas.

Bild 3. Intakt våtmark västnordväst om avsnitt 0-1B.

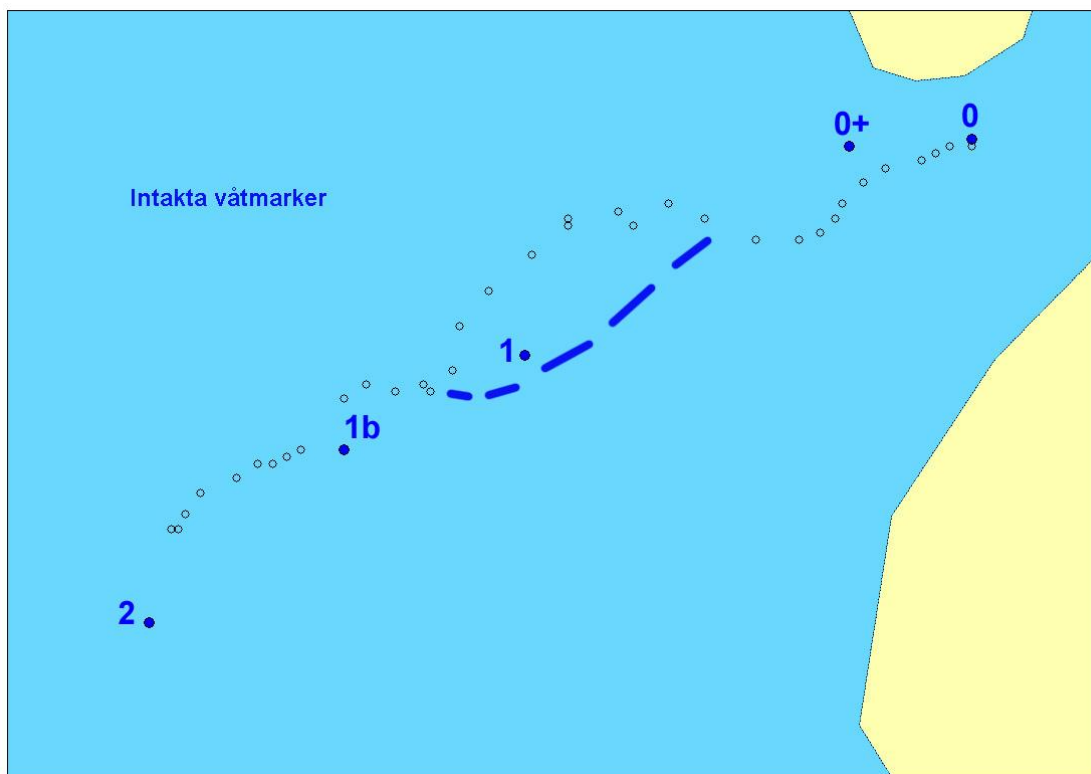
Bild 4. Åtgärdsområdet med den anlagda fiskleden (små cirklar). Förbiströmningsled med blå streckning.

- Stensättning av avsnittet norr om punkt 1. Stenar med en diameter över 20 cm borde användas.
- Flyttande av fiskleden på de platser där vattnet sökt sig egna vägar. Ytterligare stensättning vid förbiströmningsledens norra del.
- Korrigering av stensättning där bottenslammet eroderat bort
- Stenförrådet invid fåran nära punkt 1 borde användas för att förbättra fiskleden.
- Kontroll av området söder om punkt 2 vid extrem lågvattennivå borde dock göras. I fall problem för fiskvandring förekommer kan en fåra grävas med spade.
- Genomgång av fiskleden varje vår för att kontrollera att isen inte påverkat dess funktion
